**NORDISKA MUSEETS OCH
SKANSENS ÅRSBOK 1956**

GAMLA PRÄSTGÅRDEN I HÄRKEBERGA BY

av Erik Andrén

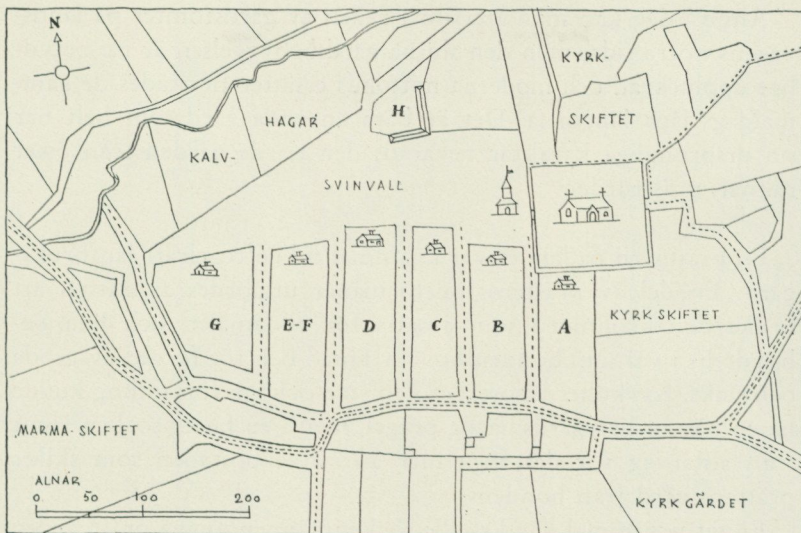
"Herkulsberga by" 1786—87. Efter en karta av Joh. Ant. Pousett i Lantmäteristyrelsens arkiv.

som Sam Olsson brukar; no 3 fräse som Olof Hansson åbor; no 4 kaplans bostället; no 5 skatte gamle Erik Erssons; no 6 Krono som Anders Ersson brukar". En yngre karta, daterad 1786—87, nämner de båda fräsehemmanen, det ena under Danviken i Stockholm, det andra under Wijks säteri; de fyra övriga är kronohemman. Den fjärde gården från öster räknat, litt D, kallas nu komministerboställe, och den femte, litt E—F, är uppdelad på två kronobönder.

Om gårdsbebyggelsen berättar dessa båda kartor ingenting; det är blott traditionella tecken som lantmätaren använt för att markera tomtplatserna. En bykarta från 1858 däremot visar hur raden av gårdstomter på ett tämligen likformigt sätt har en långsträckt rektangulär form, inramad av sammanbyggda huslängor och uppdelad i man- och fägård. Dessa gårdar måste genom århundraden ha konserverats på så sätt att enstaka hus undan för undan om- eller nybyggts utan att någon väsentlig förändring av gårdens karaktär skett.

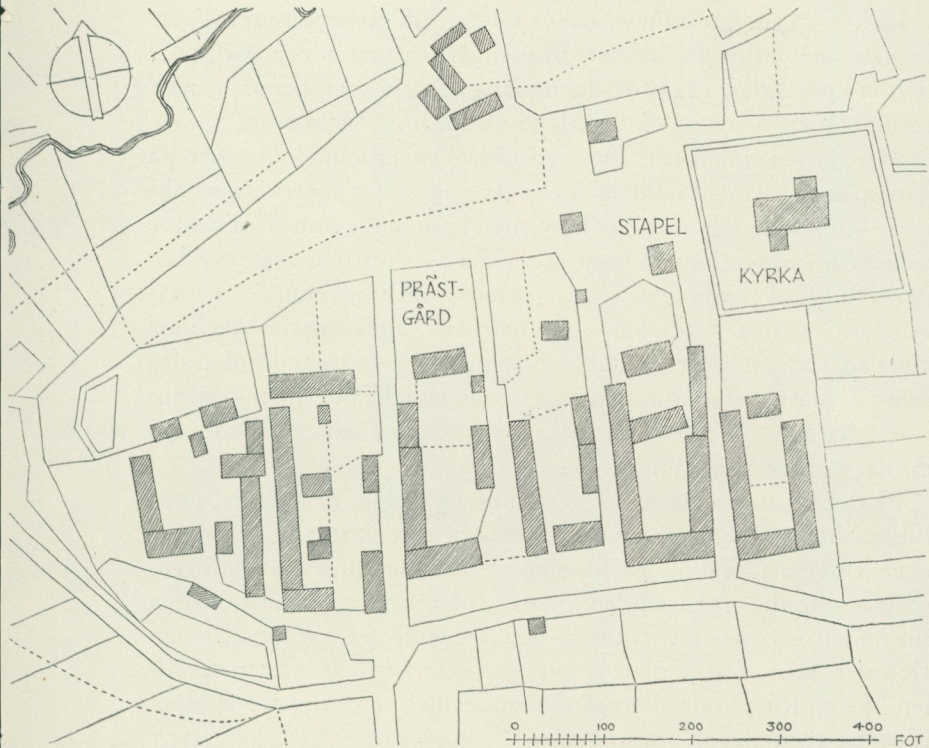
Härkeberga by 1858. Efter en karta av C. A. Edling i Lantmäteristyrelsens arkiv.

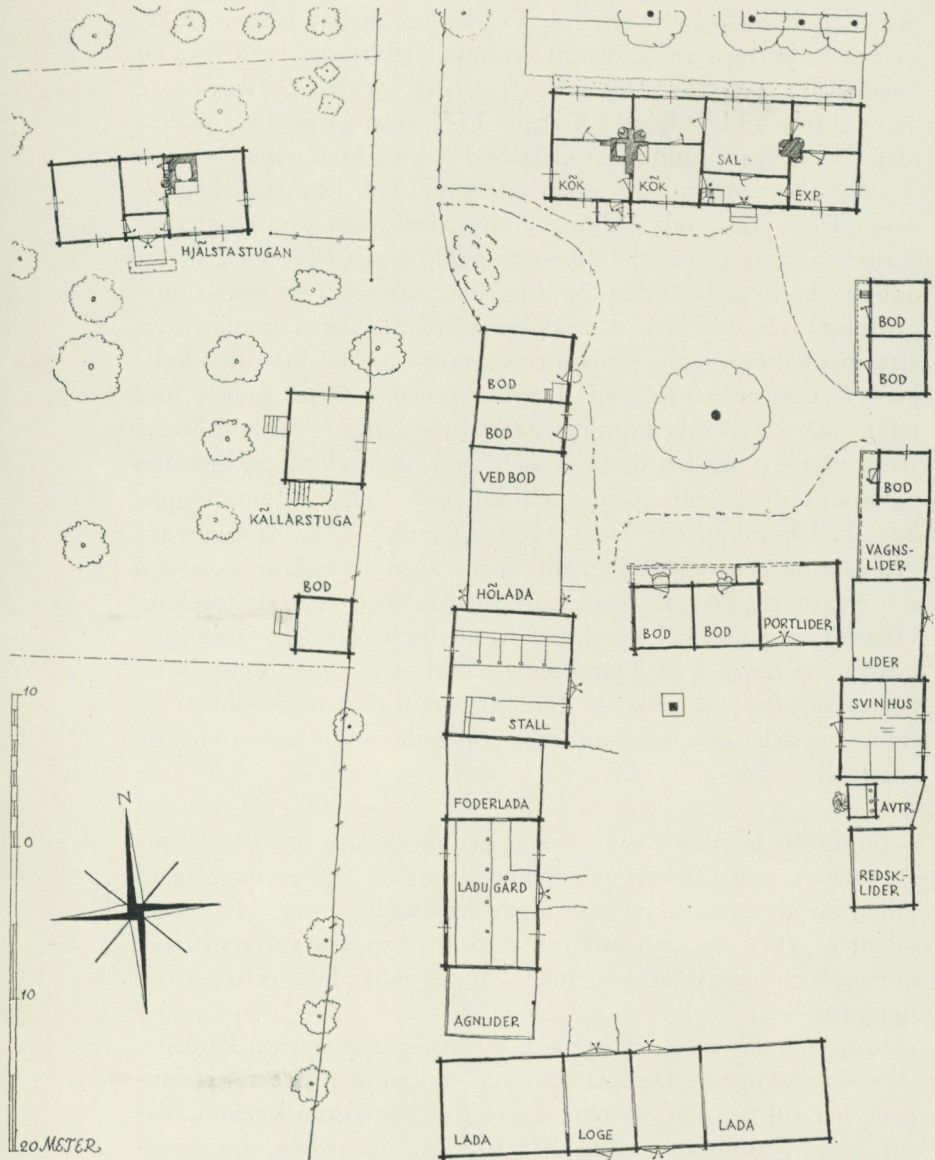
Plan över Härkeberga gamla prästgård. Till vänster granntomten, där tre gamla byggnader från trakten återuppbyggts — nu använda såsom vandrarhem. Uppmätning av M. Mogensen 1925 och förf. 1955.

Infarten till fägården bildas i sydöstra hörnet, där den östra husräckan inte når fram till tomtens hörn. Möjligen har här en gång funnits en kornlada eller något annat nu försvunnet nyttohus. Infarten till gården måste då ha gått genom loglängan som avgränsar fägården på södra sidan. Den västra husräckan innehåller närmast logen ett agnlider, vidare ladugård för åtta à tio kor, en foderlada och stall för vagns- och arbetshästar. I den östra husräckan ligger närmast infarten ett redskapslider, vidare av-

trädet, ett rymligt svinhus och ett lider för arbetsåkdon. Tvärlängan som skiljer fägården från mangården inrymmer två bodar och ett portlider. Framför denna ligger gårdsbrunnen med stång och en ur en stock urholkad vatturänna för djuren.

Mangården domineras av vårdträdet, en jättelik lönn mitt på gårdsplanen. På östra sidan ligger ett vagnslider för prästens åkdon, sammanbyggt med en bod eller kammare, som åtminstone tidvis fungerar såsom drängstuga, vidare en loftbod med två bodar i bottenvåningen och två förråds- eller sovrums i övervåningen. I västra husräckan finns närmast stallet en hölada med avdelad vedbod samt en dubbelbod med två bottnar av det slag som på prästgårdar stundom kallas tiondebod. Ytterligare ett hus torde ha funnits på denna sida, måhända ett brygghus som nu saknas i gårdsanläggningen.

På norra sidan slutligen ligger manbyggnaden. Den är det enda huset i hela gården som på ett avgörande sätt skiljer sig från böndernas byggnadsvanor. Bonden bodde i en parstuga men prästens sociala ställning fordrade en rikare differentierad rumsindelning med förstuga och sal i mitten och två rum på vardera gaveln. Denna s. k. sexdelade plan är typisk för präst- och officersboställen liksom för mindre herrgårdar under hela 1700-talet och långt fram på 1800-talet.

Den rekonstruerade möbleringen visar hur en lantpräst vanligen disponerat sin bostad: till höger om förstugan har komministern sitt arbetsrum eller expeditionen, och därinnanför ligger sängkammaren; på andra sidan förstugan har köket sin plats och därinnanför ett litet förmak eller gästrum. Vid västra gaveln är huset tillbyggt med rum och kök, en liten separat bostad med egen ingång från gårdsplanen. Den tillkom någon gång omkring 1820, då komministern utarrenderade prästjorden och därvid måste förse arrendatorn med bostad.

Alla husen i prästgården är byggda av trä och rödfärgade. Manbyggnaden, tiondeboden och loftboden har tegeltak, alla de övriga husen halmtak. Två hus tillhör inte ursprungligen prästgår-

den utan är tillfogade i sen tid. Tvärlängan mellan man- och fä-gården hade rivits 1923; den nuvarande hitflyttades 1928 från en bondgård i Tjursåkers by i Vårfrukyrka socken. Loftboden är hämtad från en bondgård i Valgeby i Härkeberga socken; på dess plats har tidigare funnits en källarbod och en liten isstack.

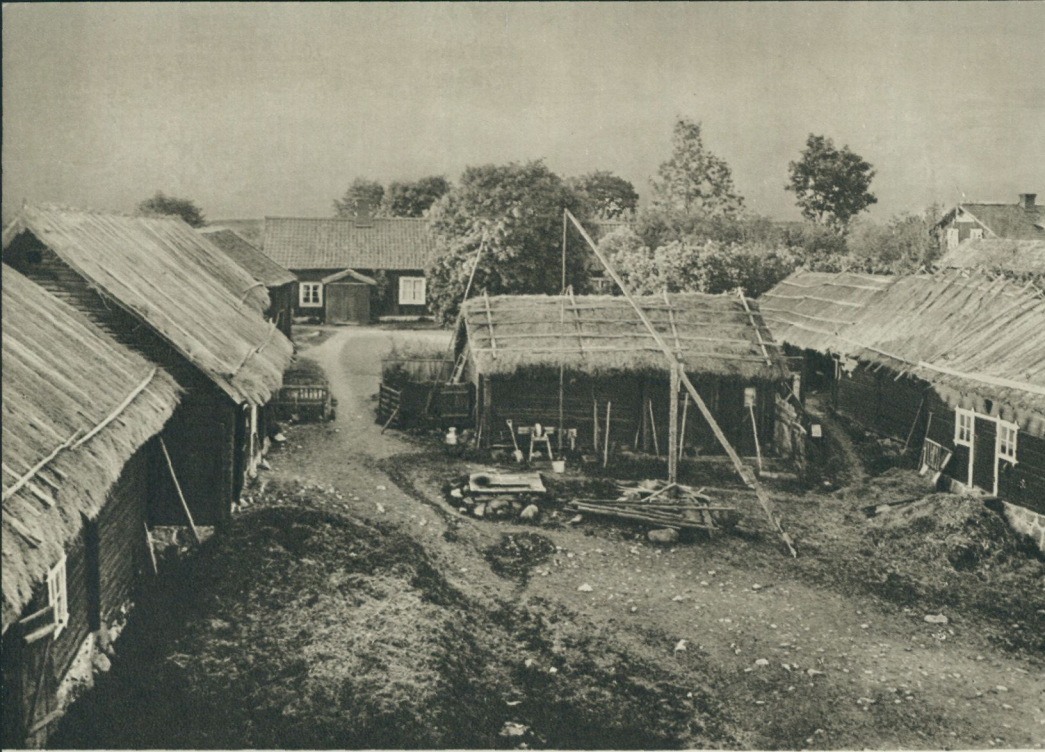
Twärlängan mellan mangården och fägården revs 1923 och ersattes med ett spjälstaket. Foto 1924.

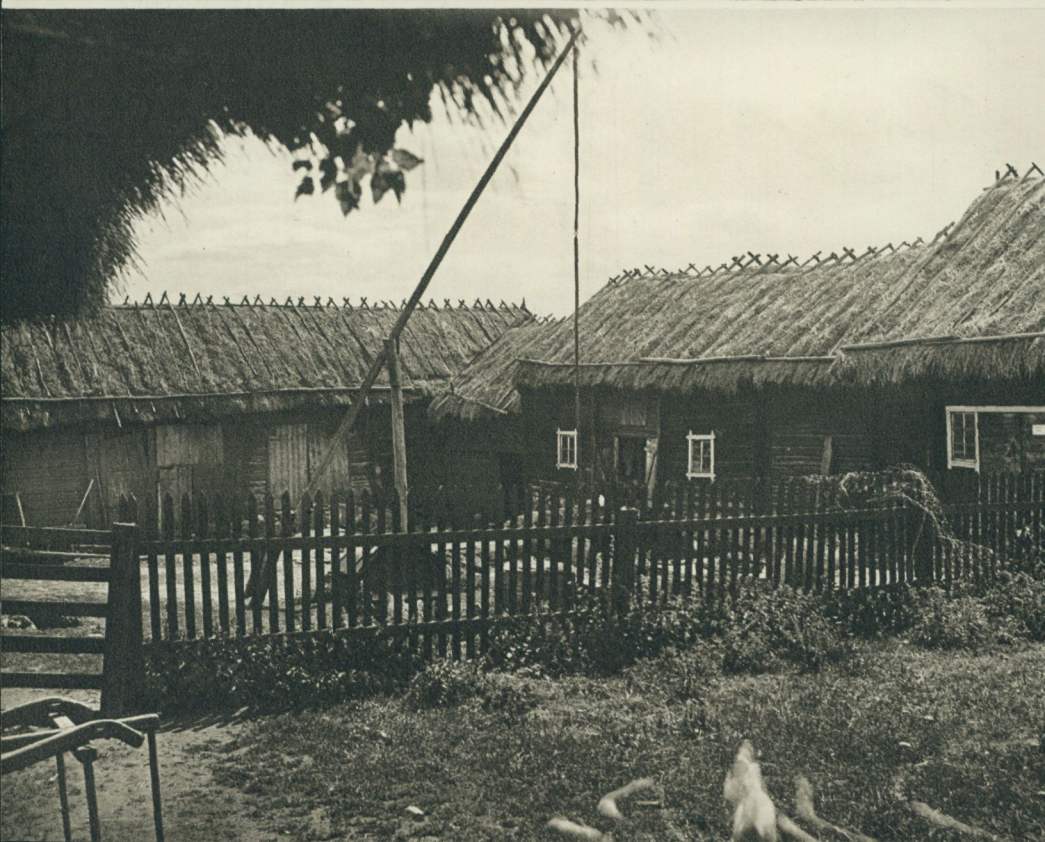
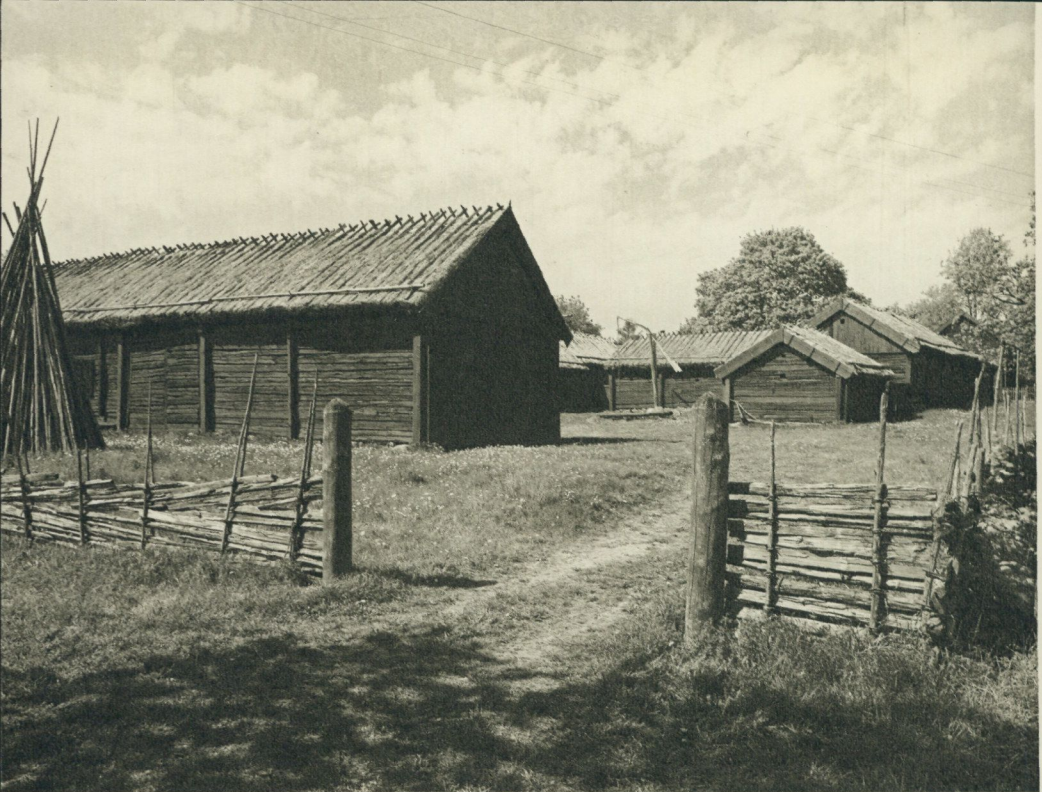
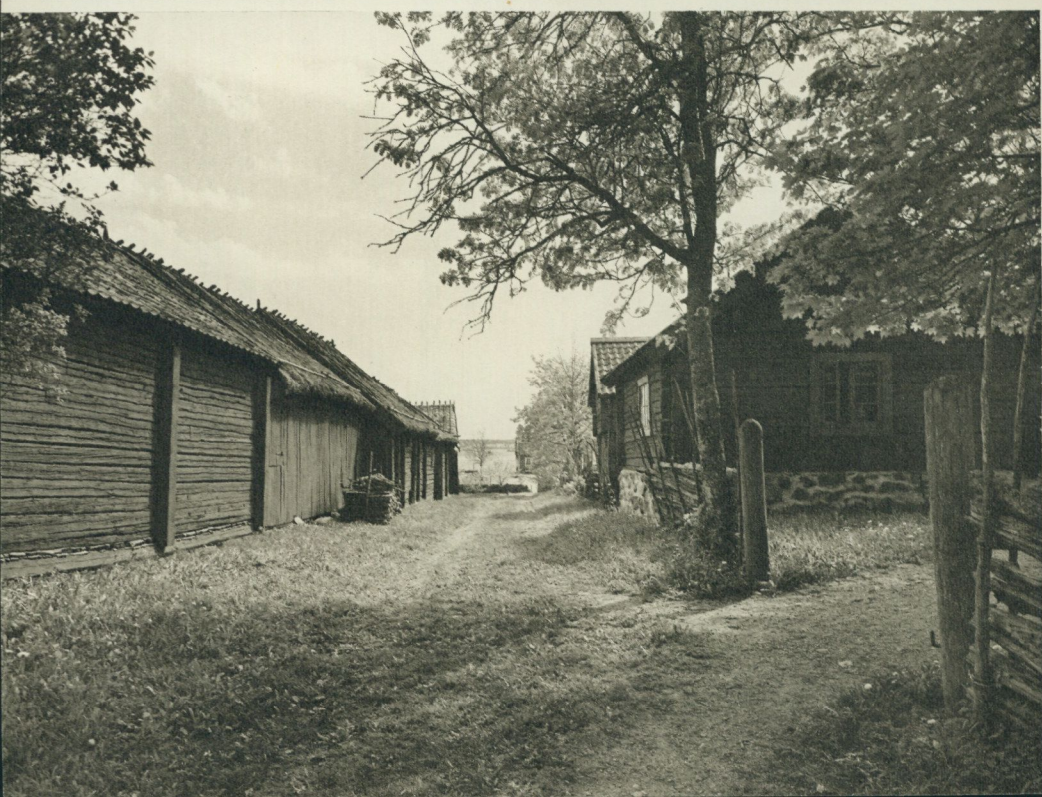
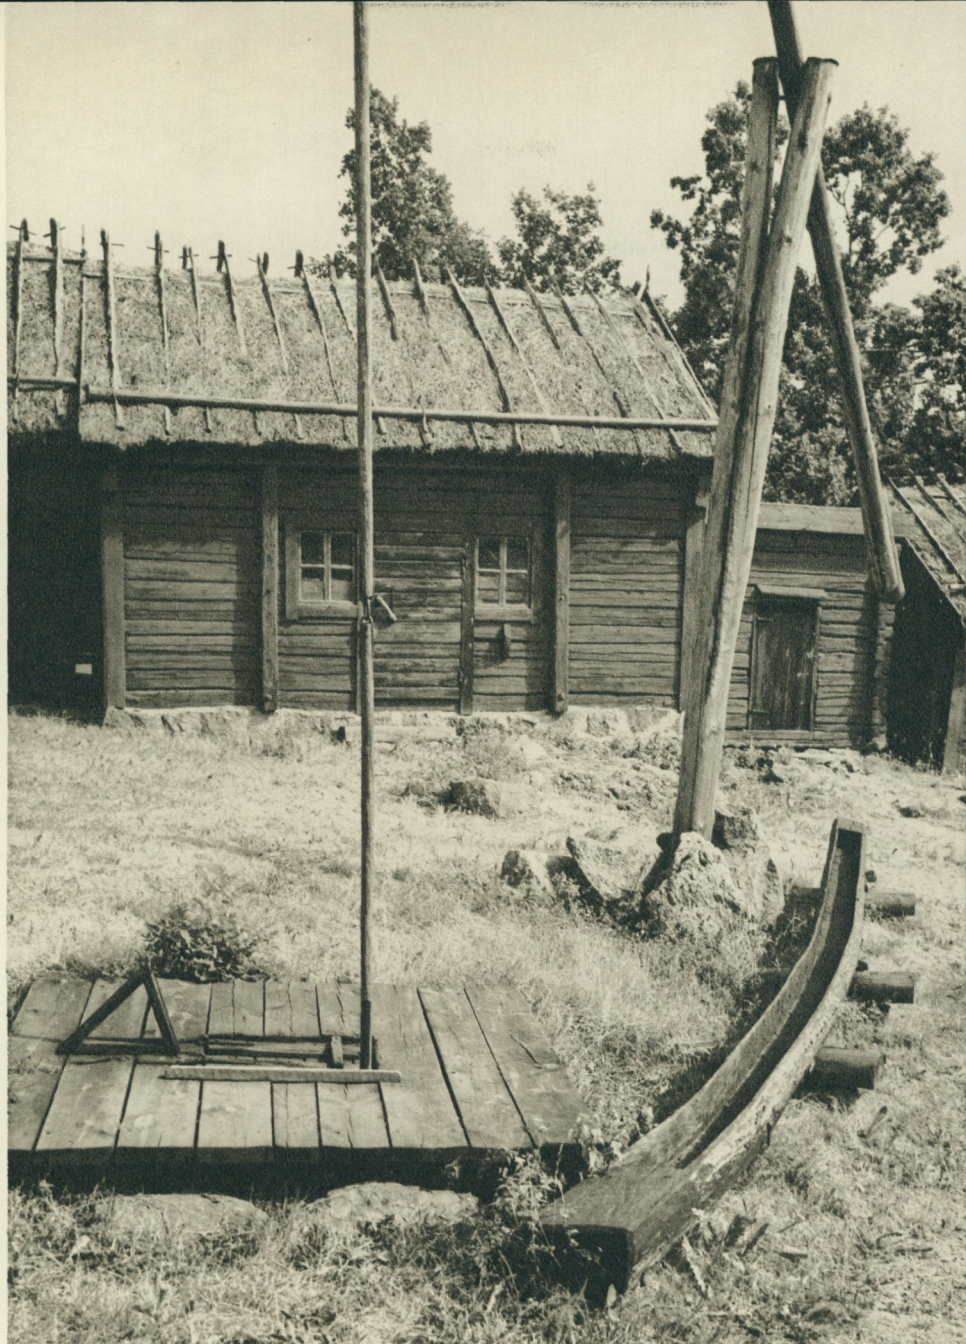
T.v. överst: Infarten i prästgårdstomtens sydöstra hörn. — Nederst: Gatan mellan prästgården t.v. och granngården t.h. där vandravhemmet nu är inrymt. — Ovan: Gårdsbrunnen med vatturänna för korna.

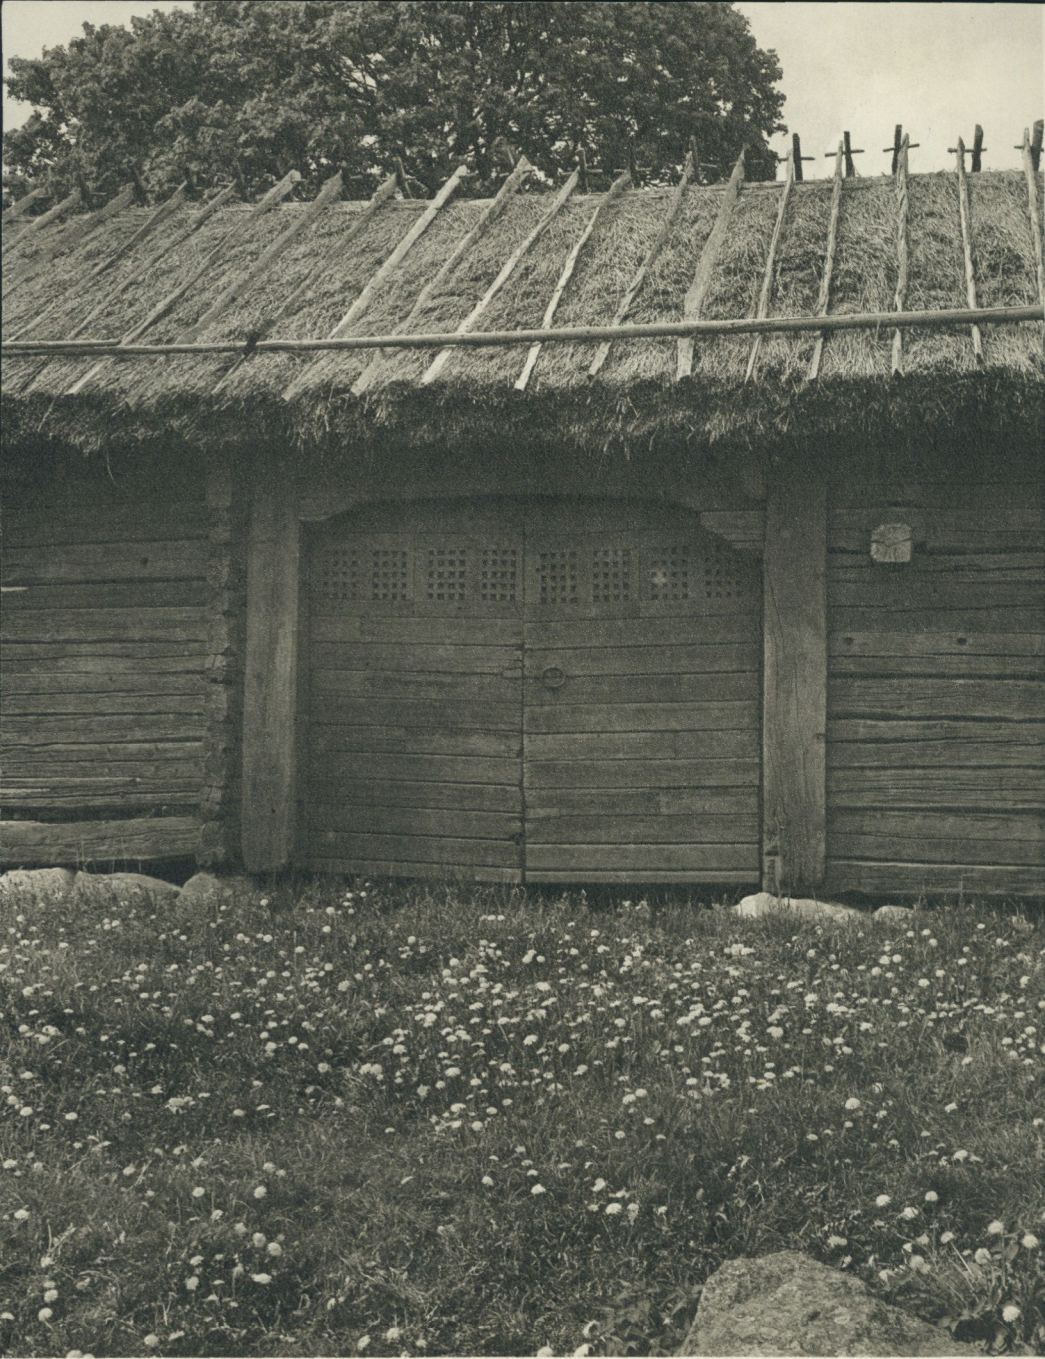
Twärlängan har ett portluder, som är öppet mot mangården men har dubbelport mot fägården.

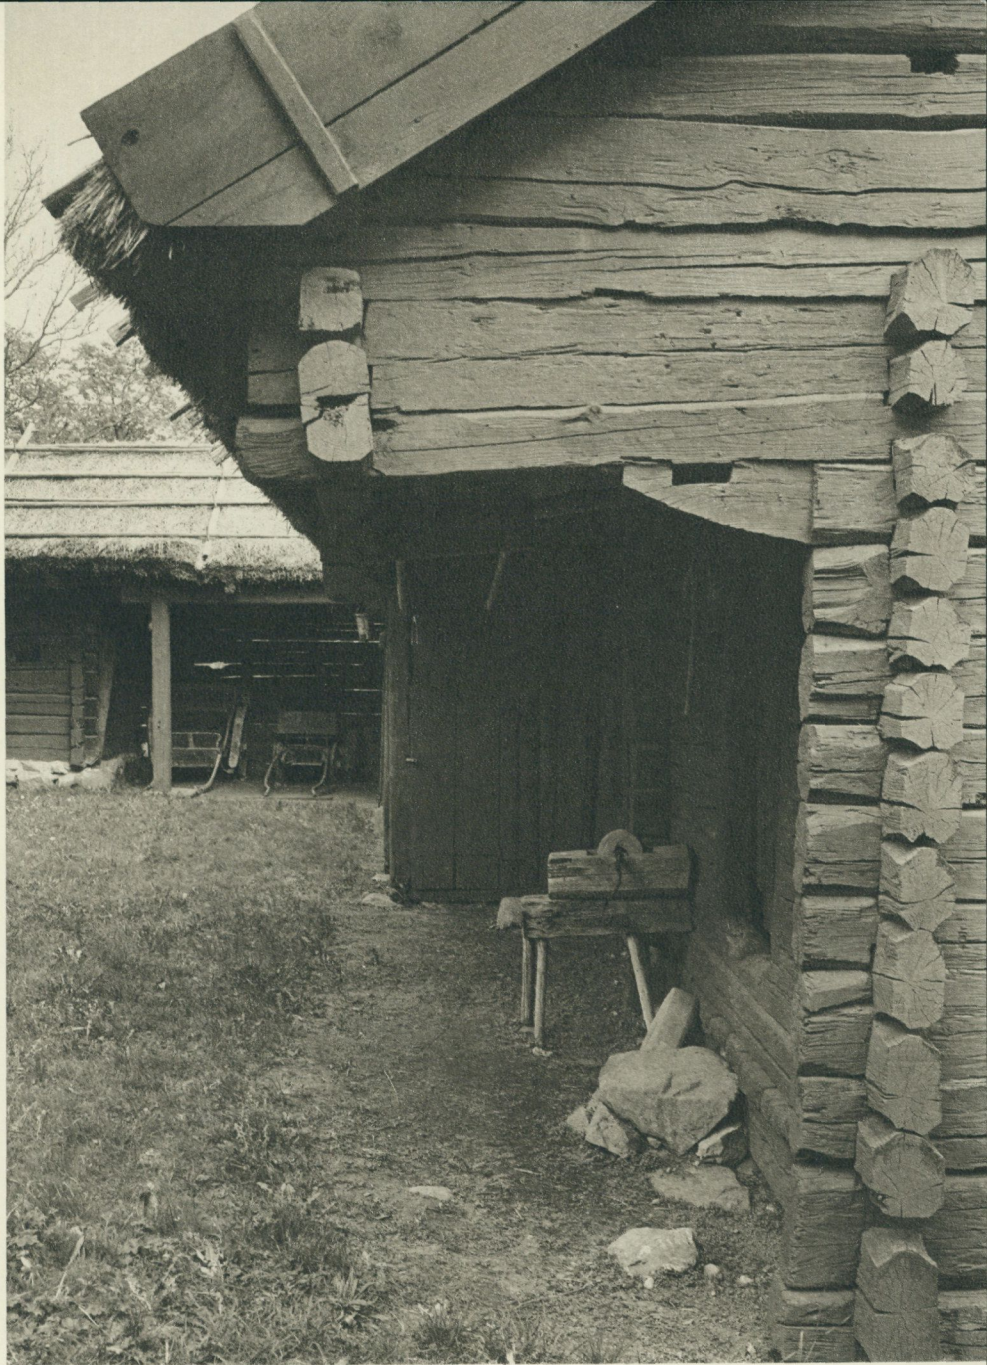
Tvårlängans mangårdssida. I bakgrunden prästens vagnslider.

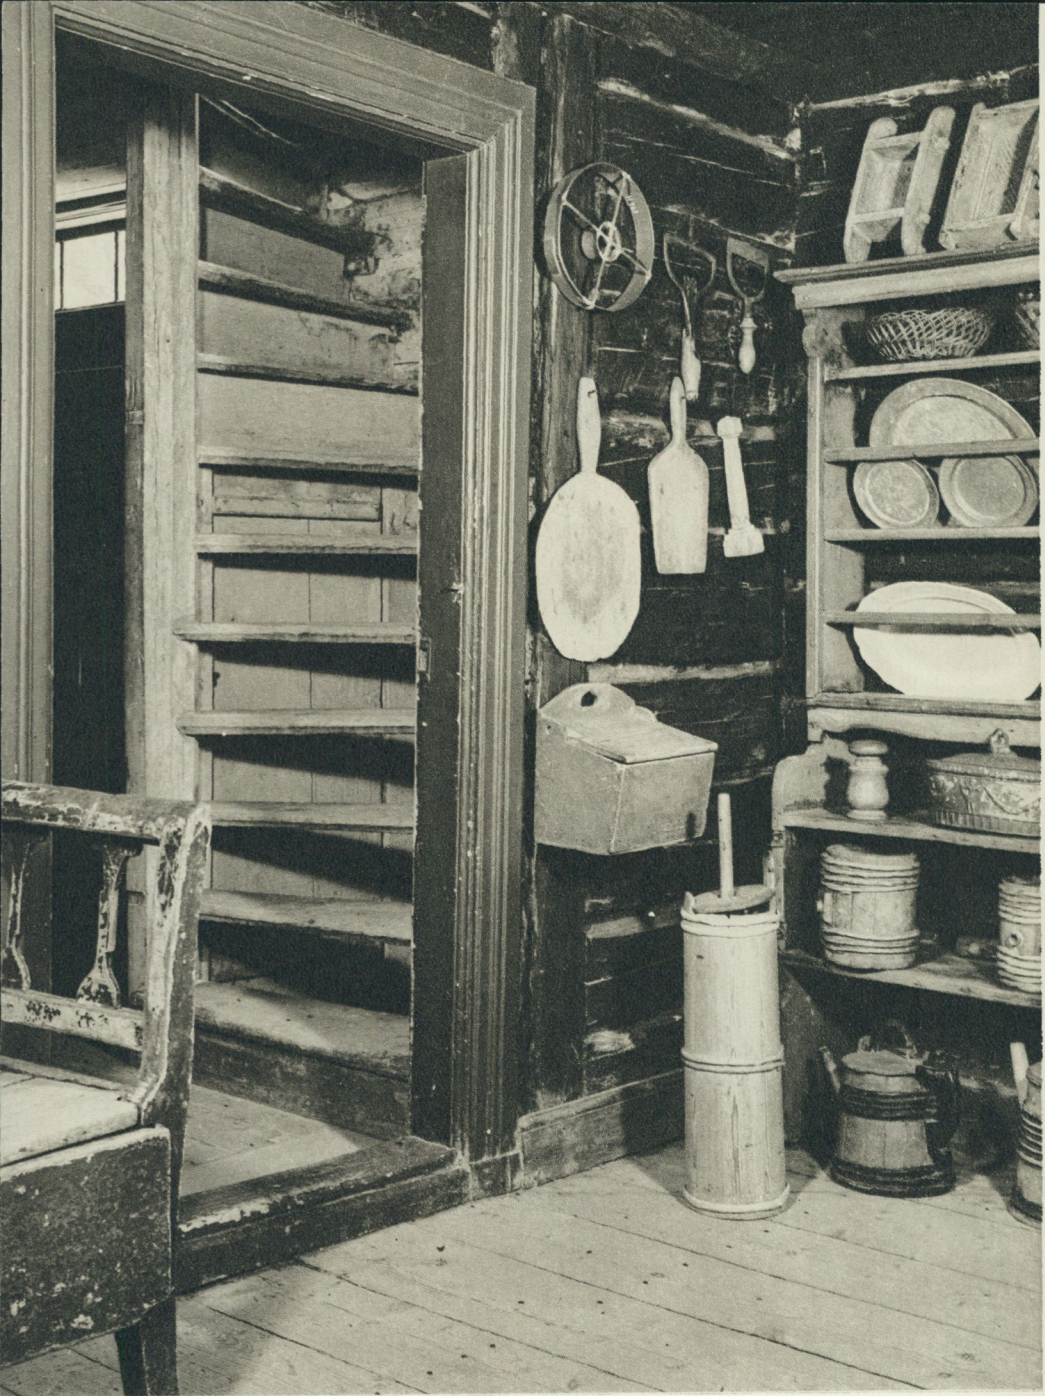
Ett hörn av köket med kärhyllan. Utanför köksdörren den branta vindstrappan.

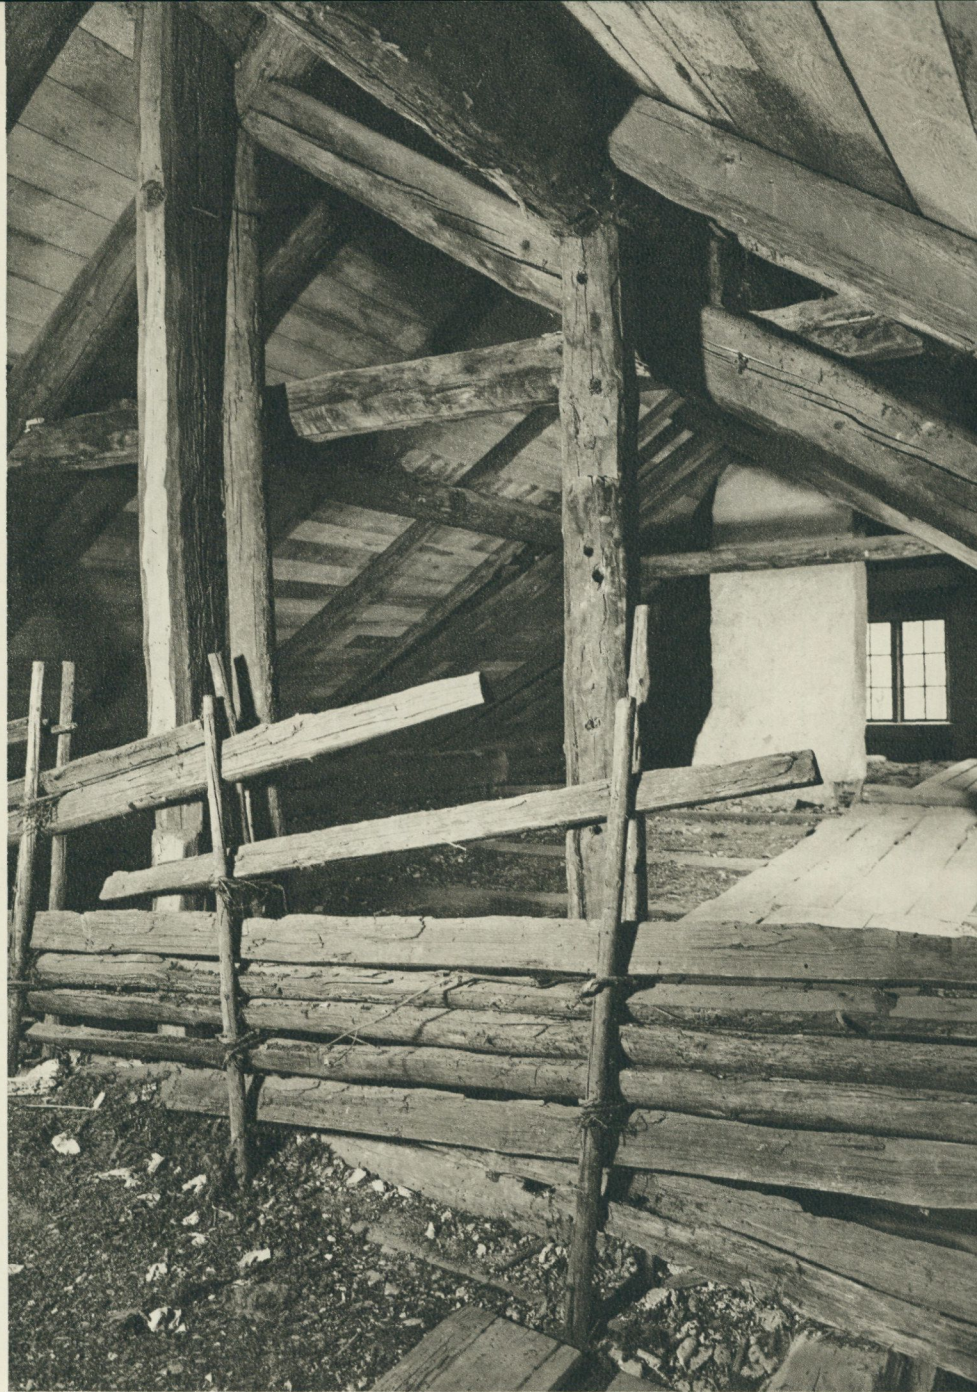
En regelrätt gårdsgård på vinden skiljer arrendatorns utrymme från prästens.

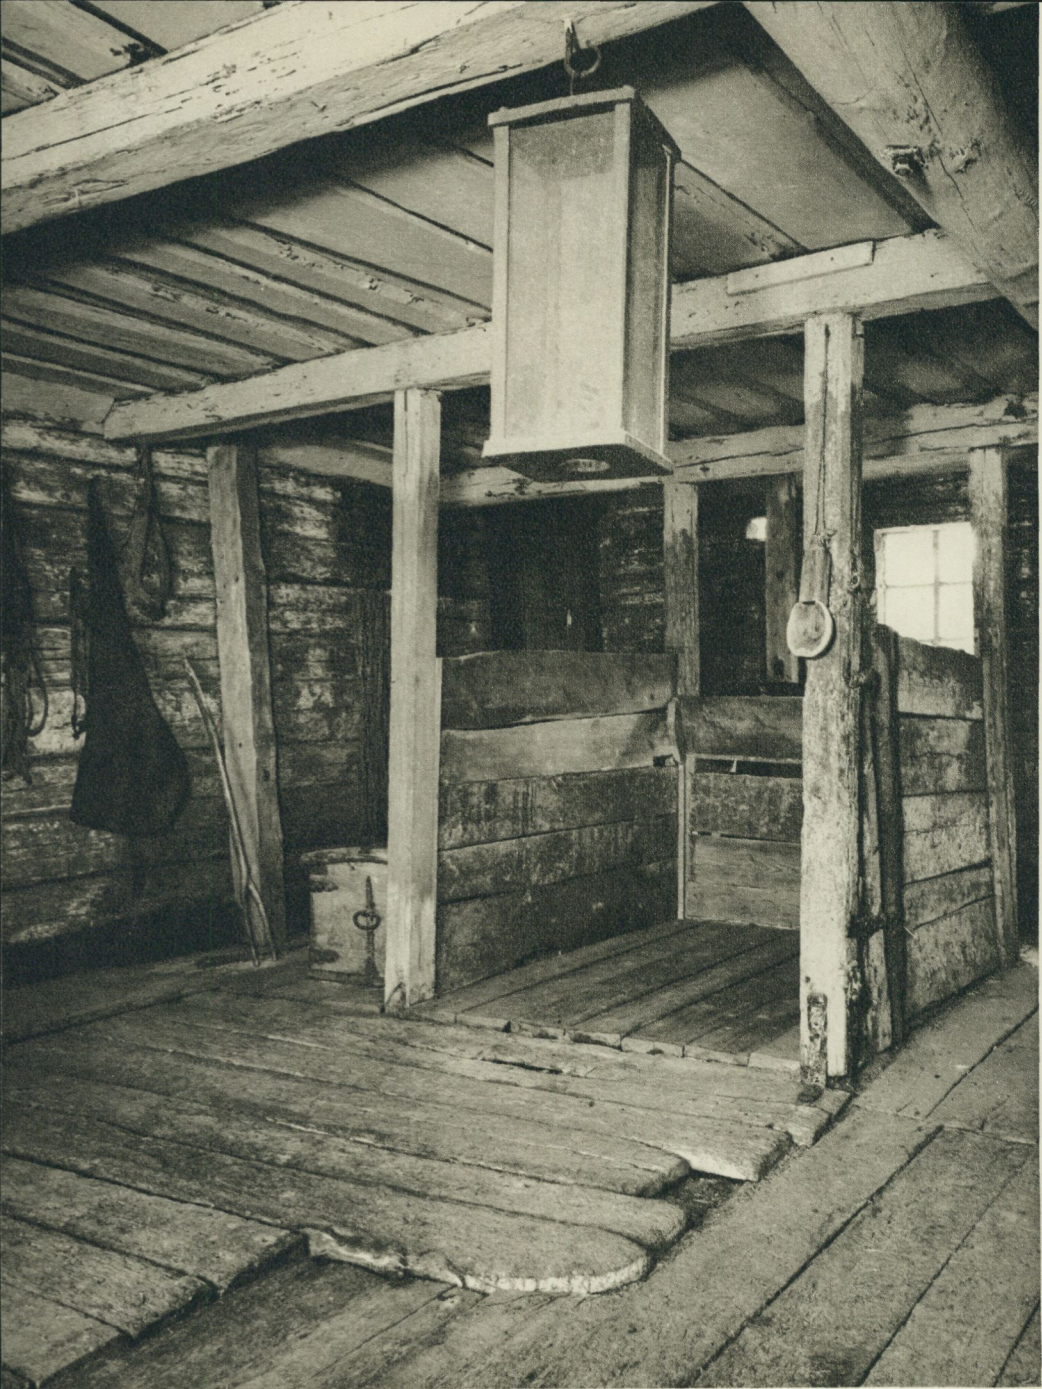
Stallet har spiltor för fem hästar.

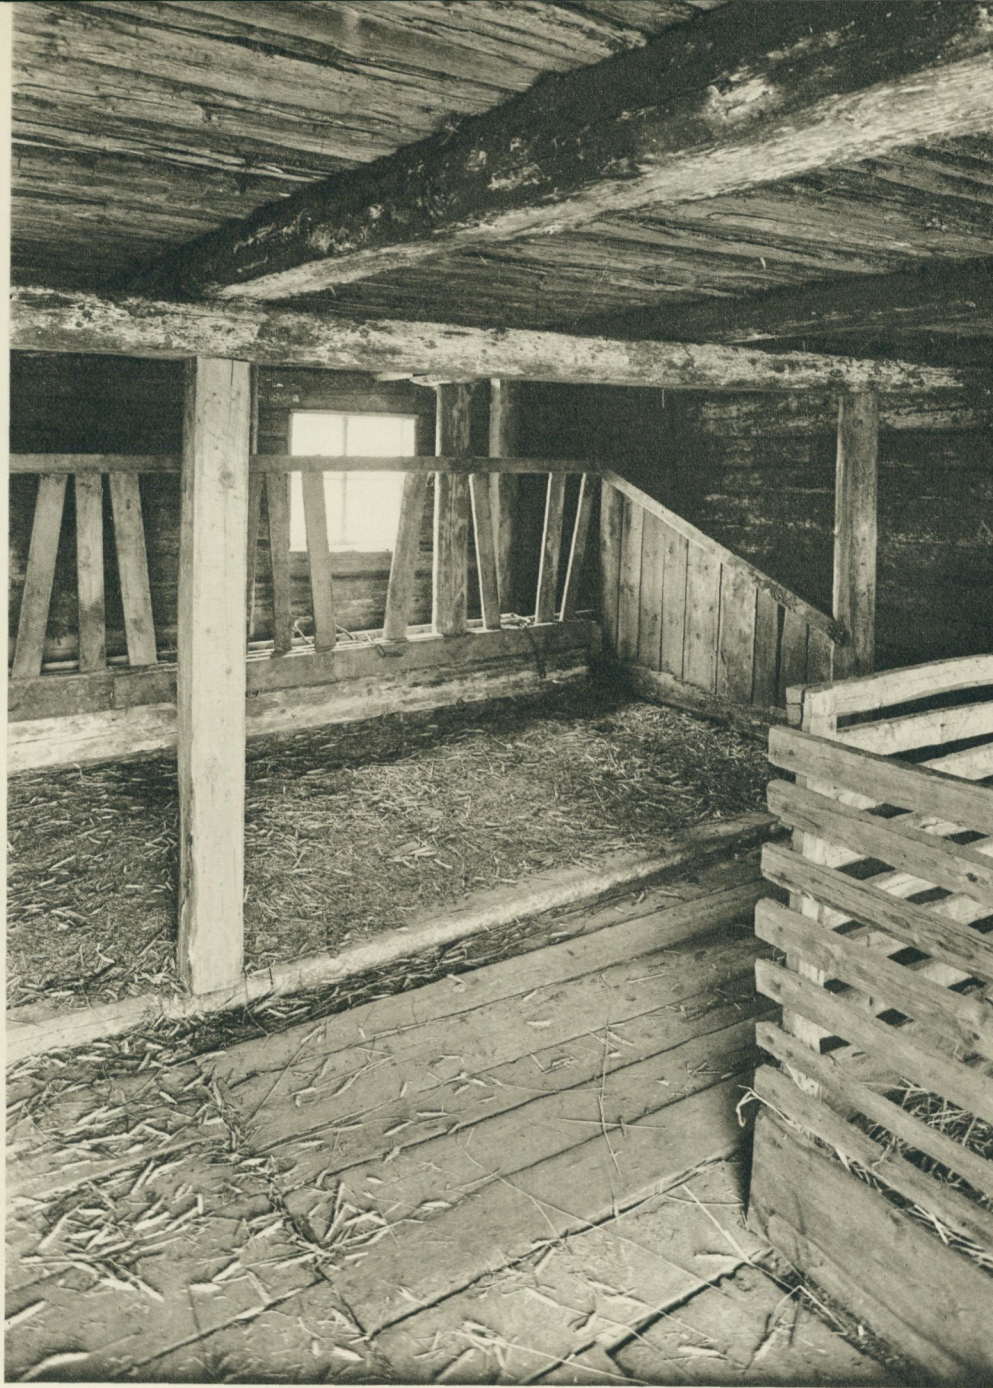
I ladugården finns foderbäcken kvar med hemgjorda bindslen för korna.

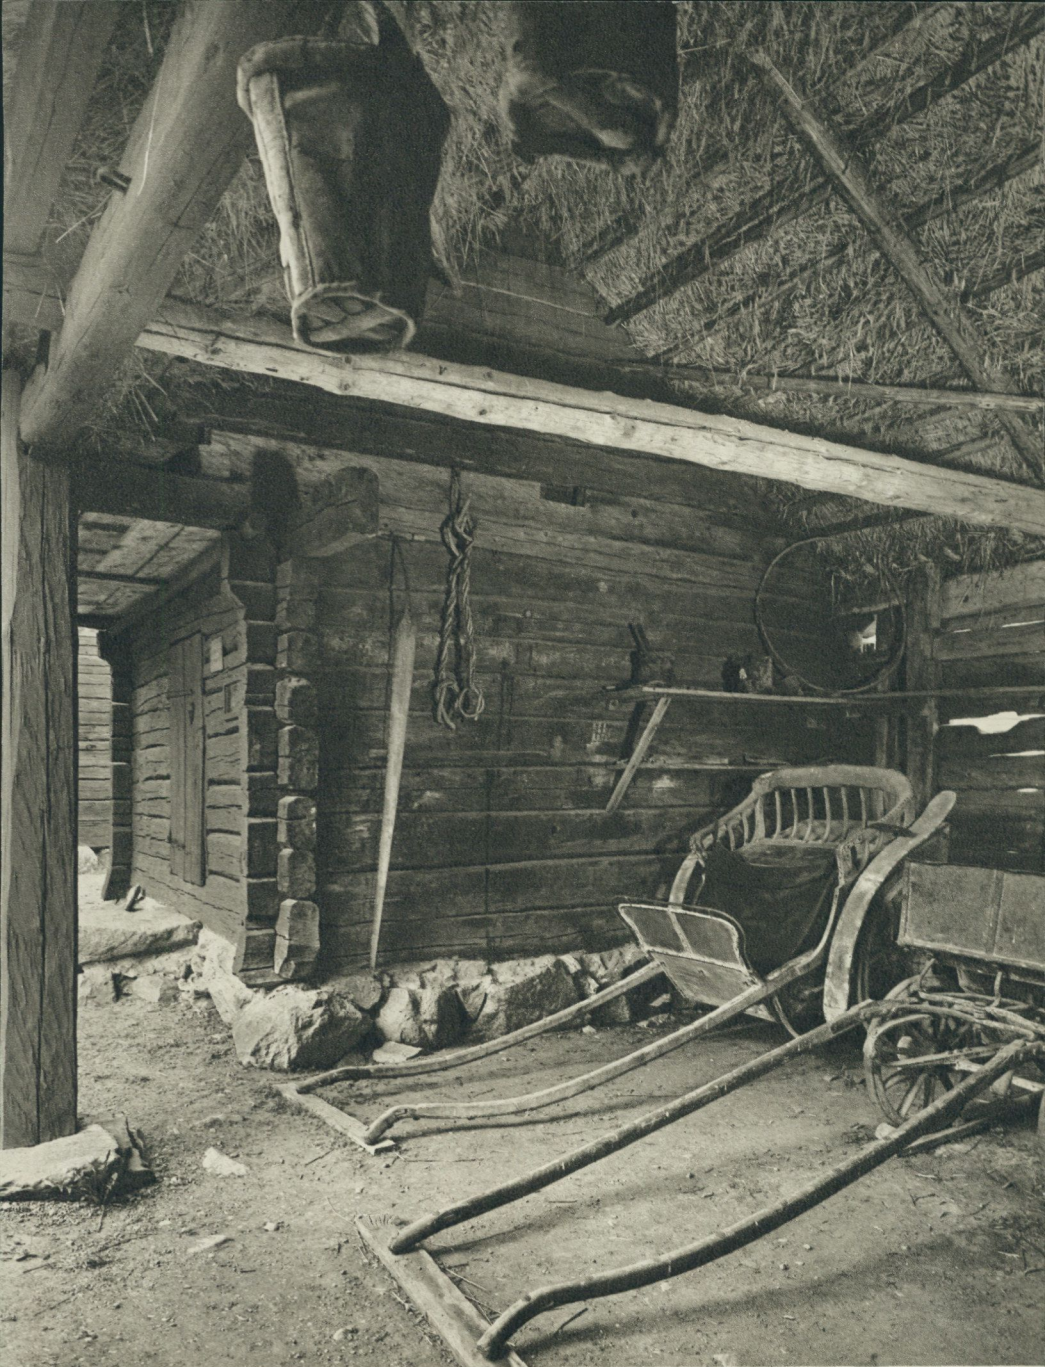
I prästens vagnslider står ännu slädar och hjuldon, av vilka några använts vid prästskjuts inom socknen.
